| 記者発表（資料配付） | | | | |
|---|---|---|---|---|
| 2月24日 (火) | 兵庫県立健康生活科学研究所 生活科学総合センター | 078- 302-4028 | センター長 土取 充 〔 所長補佐兼相談調査課長 〕 武田 博 | |

スマートフォンの充電中に異常発熱！！ ～充電器との接続部分に液体・異物が付着～

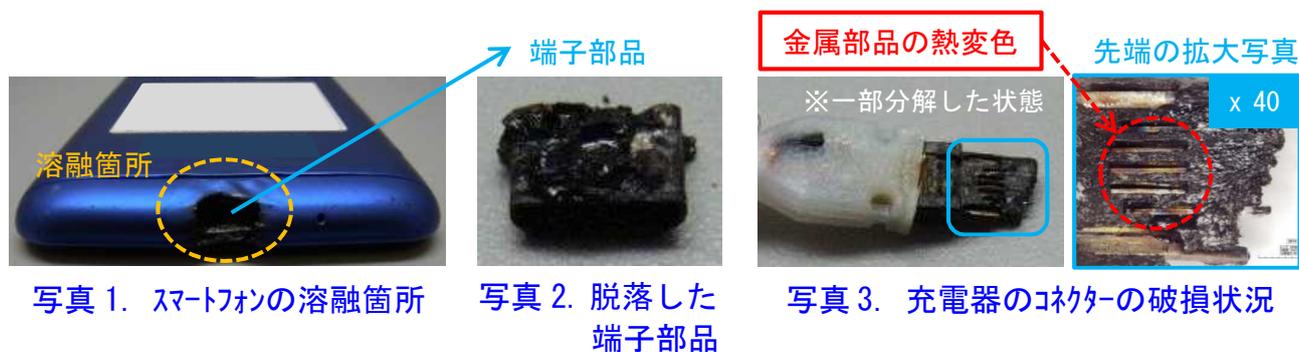
ベッドの枕元で、使用約4ヶ月のスマートフォンを充電していたところ、樹脂が溶けるような臭いがしたので見ると、スマートフォン本体が熱で変形し、充電器の接続部分が焦げて溶けていた（写真1～3）。本体を置いていた付近のベッドの敷きマットに焦げ痕が付き、溶融した樹脂が付着していた。

写真1. スマートフォンの溶融箇所

写真2. 脱落した端子部品

写真3. 充電器のコネクタの破損状況

スマートフォンの端子（充電、データ通信兼用）や充電器のコネクタに付着した物質を分析したところ、塩（ナトリウム、塩素等）の成分が検出されたことから、スマートフォンの端子や充電器のコネクタの内部に、塩分を含む異物（汗、飲用水等）が入り込んだ状態で充電したため、ショートし異常発熱したと考えられます。

- (1) スマートフォンの接続箇所（端子内部）や充電器のコネクタに、導電性の液体（汗、飲料水等）や異物（細かな食品カス、ホコリ等）を付着させない（図2）。スマートフォン端子や充電器のコネクタ部分に、導電性の液体・異物が付着した状態で充電すると、接続箇所ですべてショートし、異常発熱や熱変形、変色（焦げ）等が発生する恐れがある。

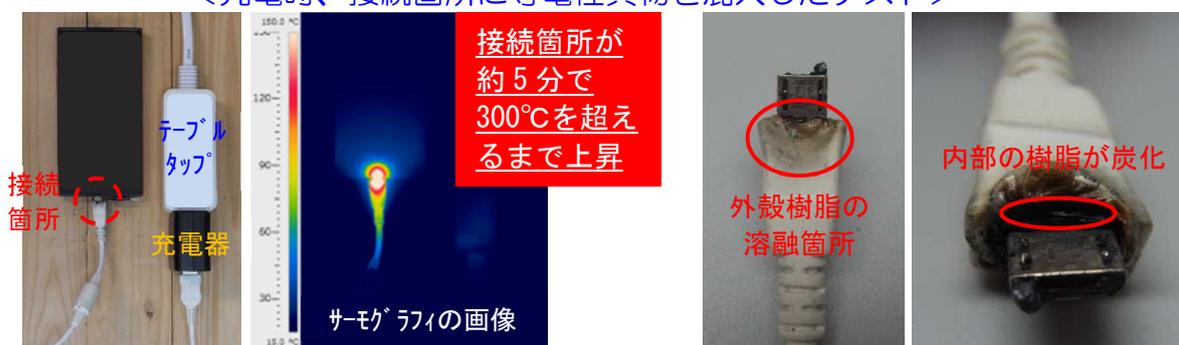
スマートフォンの端子と充電器のコネクタに導電性の異物が入った状態で、スマートフォンを充電するテストを実施。接続箇所付近が約5分で300℃を超えるまで異常発熱した場合も確認できました（写真4）。また、異常発熱した際には樹脂の焦げるような臭いがし、コネクタ部分の外殻樹脂が熱で溶融し、さらにその内部の樹脂も炭化したことを確認しました（写真5）。

写真4. 充電中の異常発熱状況

写真5. コネクタの溶融状況

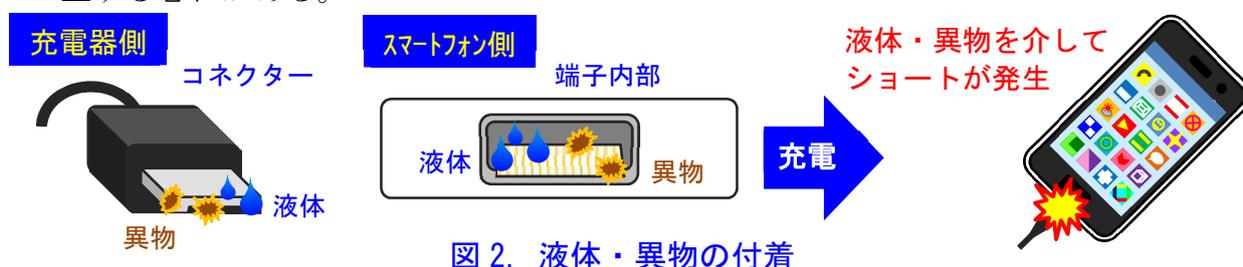
図2. 液体・異物の付着
